ICEAS in Weesp: meten is weten en omdenken

Berend Reitsma, Heleen Niele (TAUW), Hans van Fulpen, Manon Bechger (Waternet)

De nieuwe rwzi Weesp is de eerste in Nederland waar het ICEAS-systeem op volledige schaal wordt toegepast. De auteurs van dit artikel gaan in op de technologie en opstart van het ICEAS-systeem. Het systeem is energiezuinig, compact, vraagt bij de bouw minder grondstoffen en blinkt uit in eenvoud voor beheer en onderhoud. Bij de opstart was er tegenslag door een onverwachte draadvormende bacterie. Door veel te meten en een flinke dosis ‘omdenken’ is het gelukt om de draadvormer te bestrijden en de ICEAS goed in de vingers te krijgen.

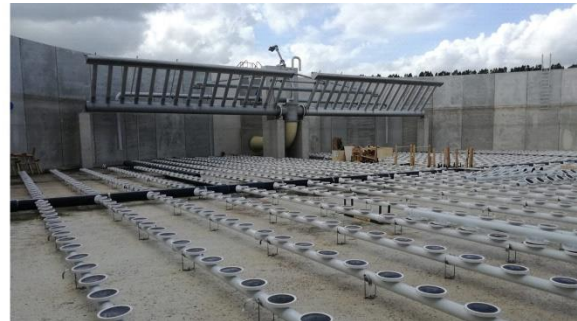
Afbeelding 2. Twee ronde tanks. Links: bovenaanzicht in VR; rechts: de bodem van de tank (echt)

Een discontinu systeem als de ICEAS heeft als voordeel dat er geen recirculatievoorzieningen nodig zijn, met als gevolg een lager energieverbruik. Ook is het benodigde oppervlak ongeveer 30 procent kleiner. Bij de bouw zijn minder grondstoffen nodig. Het systeem blinkt uit in eenvoud voor beheer en onderhoud. Daarnaast biedt het mogelijkheden voor modulaire uitbreiding als er in de toekomst afvalwater uit Amsterdam zou komen met een totaal andere verhouding tussen regenwaterafvoer en droogwaterafvoer (RWA-DWA). Door het aanpassen van de schakeltijden kunnen alle tanks qua biologische omzettingscapaciteit ook dan optimaal worden ingepast. Op de rwzi Weesp zijn twee parallelle straten toegepast met ronde tanks (zie afbeelding 2).

Ronde ICEAS-tanks komen wereldwijd een stuk minder voor; meestal zijn de tanks rechthoekig. Hier kwamen ronde tanks als meest doelmatige oplossing naar voren.

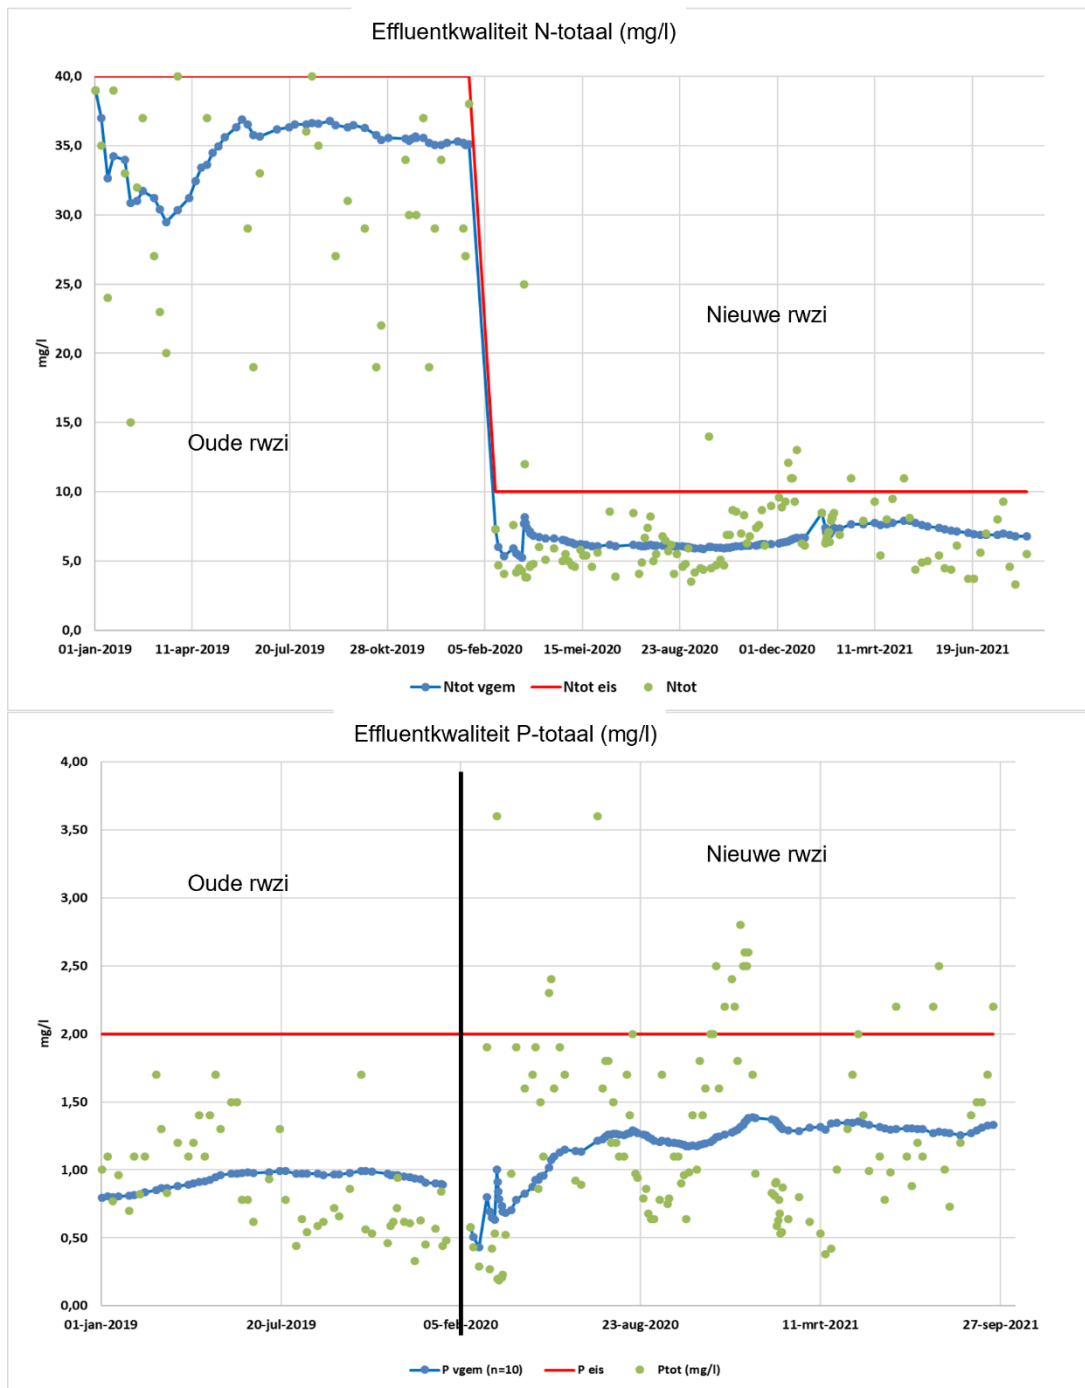
Afbeelding 3. Prestaties verwijdering N-totaal en P-totaal voor en na omschakeling

De rwzi is gebouwd op een capaciteit van 51.000 inwonerequivalenten in 2035, met een maximale hydraulische belasting van 1.723 m³/h. De effluenteisen voor N-totaal en P-totaal zijn respectievelijk 10 mg/l en 2 mg/l als voortschrijdend jaargemiddelde. In afbeelding 3 zijn de prestaties voor de verwijdering van stikstof en fosfaat weergegeven. N-totaal en P-totaal voldoen ruim aan de nieuwe effluenteisen. Hierbij moet worden vermeld dat de P-waarden vóór de omschakeling zijn gerealiseerd door de dosering van ijzer. Na de omschakeling is de verwijdering biologisch, door slibgroei en een klein aandeel biologische fosfaatverwijdering. Op basis van de gemeten P-balans en slibproductie is het P-gehalte in het slib berekend op ca. 2,4 %.

In afbeelding 3 is te zien dat de effluentwaarden voor N-totaal en P-totaal ruim onder de effluenteisen liggen. Drie dagen na enten voldeed de ICEAS al aan de verwachtingen en werden de effluenteisen gehaald. Tijdens de opstartperiode is echter enkele keren uitspoeling van slib geconstateerd. De eerste keer gebeurde dat vrij snel na de opstart. Dit bleek veroorzaakt door een lozing met een zeer hoog cyanidegehalte. De slibuitspoelingen daarna, uitgezonderd een tweetal uitspoelingen tijdens inregelen, werden veroorzaakt door (te) lage bezinksnelheden door slecht bezinkbaar slib. Microscopische inspectie van het slib wees op de aanwezigheid van een ongebruikelijke draadvormige bacterie. Dat bleek ook uit de Slibvolume-index (SVI), waarmee de bezinking van het slib in een maatcilinder wordt gemeten (zie afbeelding 4). Deze was echter niet zodanig hoog dat hiermee de

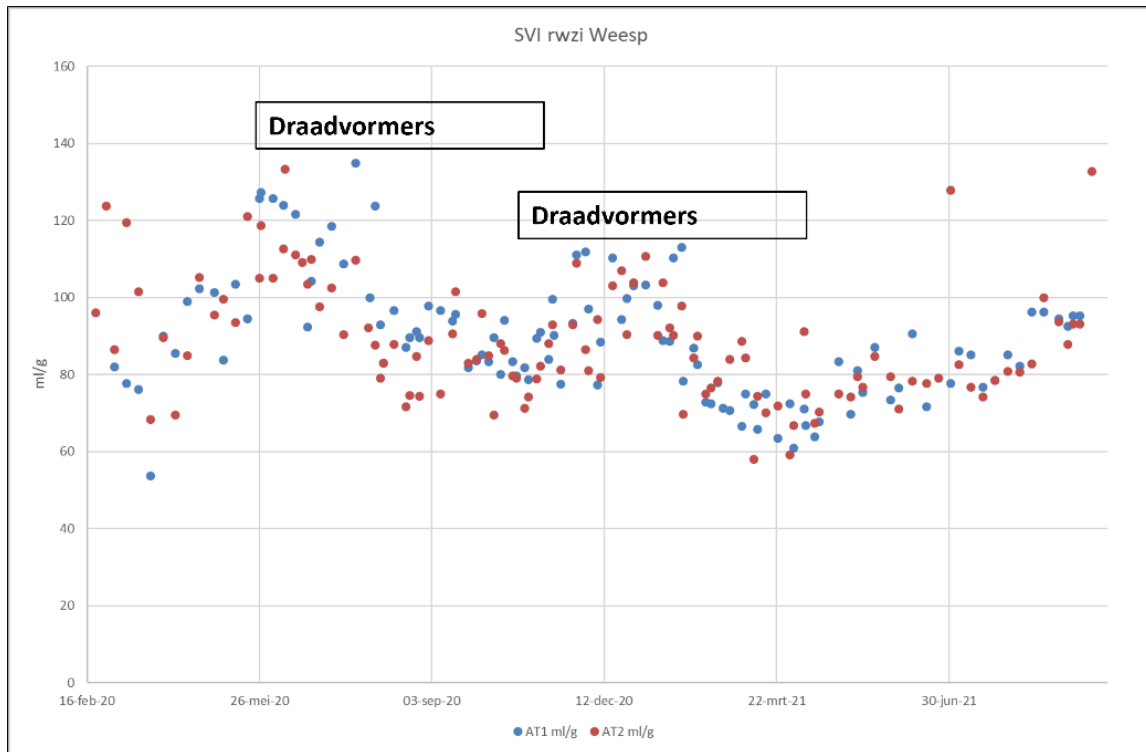
Afbeelding 4. Verloop SVI in de opstartperiode

slibuitspoeling verklaard kon worden. Hierbij werd nog gedacht vanuit de ervaringen met continue systemen.

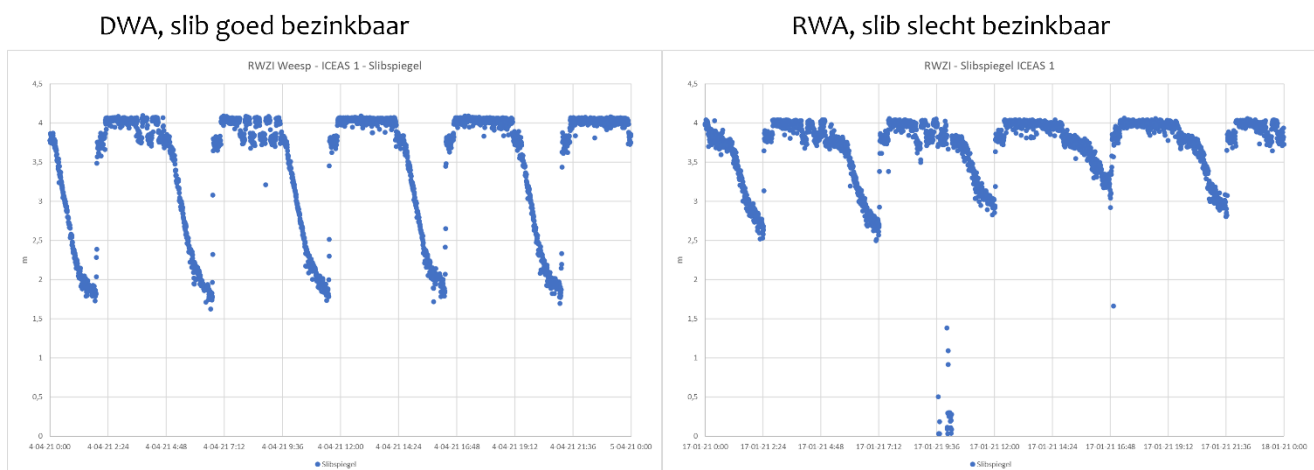
Afbeelding 8. Vaststellen slibdekendaalsnelheid (raaklijn) met de slibspiegelmeting bij verschillende situaties

De slibdekendaalsnelheid kan bepaald worden uit de online meetwaarden van een slibspiegelmeting. De meetapparatuur hiervoor is bij de ICEAS niet standaard aanwezig, maar nu tijdelijk in een van de twee ICEAS-tanks geïnstalleerd. In afbeelding 8 is hiervan een plot weergegeven, waarbij te zien is wat het effect is van RWA en DWA en van de bezinkbaarheid van het slib. Bij RWA en slecht bezinkbaar slib gaan de meetwaarden van het niveau van de slibdeken haast niet meer omlaag. Hierbij moet wel worden vermeld dat een slibspiegelmeting altijd onder water moet blijven en dus alleen het ‘onderste afbuigende’ deel van de slibdekendaling meet. Het deel daarboven vanaf het moment dat de beluchting uit gaat, levert (na een opstartfase, waarin het slib nog ronddwarrelt) de hoogste snelheden op. De ICEAS-cycli zijn goed zichtbaar.

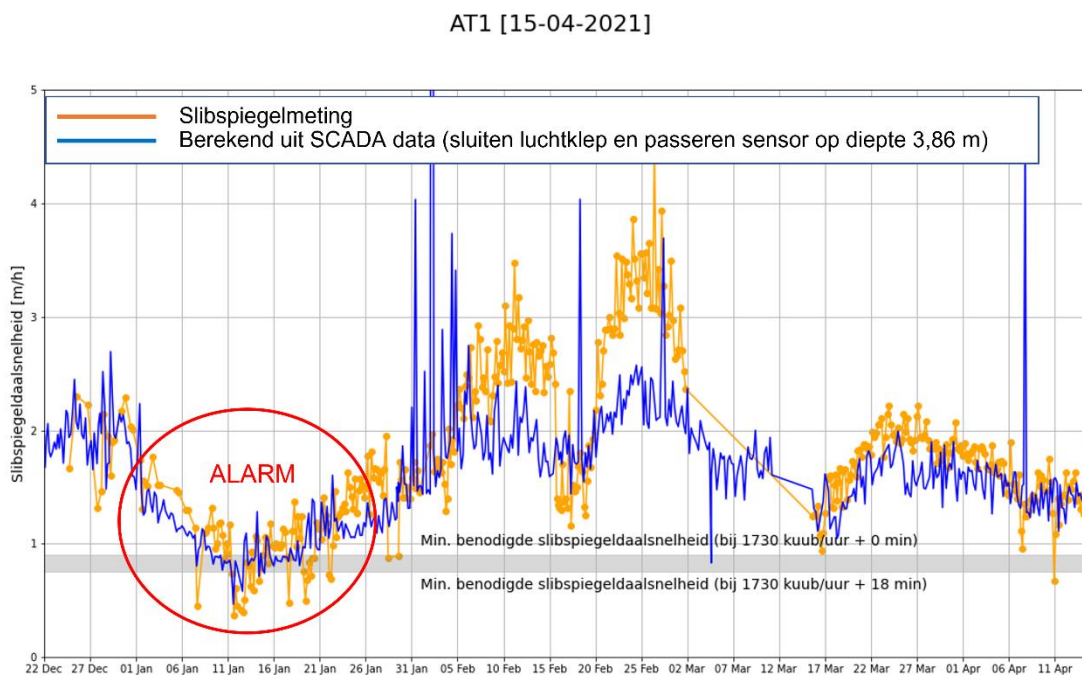
Afbeelding 9. Slibdekendaalsnelheden van de slibspiegelmeting en de berekende snelheden uit SCADA-data, dec. 2020-april 2021

In afbeelding 9 zijn voor de periode december 2020 tot april 2021 de slibspiegelmeetwaarden én de berekende slibdekendaalsnelheden uit de SCADA-data in één afbeelding opgenomen. Voor de ICEAS Weesp gaat het bezinkproces goed, zolang de slibbezinksnelheden hoger dan 1,5 m/h zijn (daarop is het systeem ontworpen). Dat is alleen kritiek bij RWA. In afbeelding 9 is de slibdekendaalsnelheid weergegeven. De grenswaarde is hier 0,9 m/h (1,5 m/h =slibbezinksnelheid minus 0,6 =max. opstroomsnelheid).

Uit de metingen van de slibbezinksnelheid in de ICEAS blijkt dat goed bezinkbaar slib, waarbij er dus geen hydraulische verstoringen zijn, een bezinksnelheid kan hebben tussen 2 en 4 m/h. Bij een conventionele nabezinktank is dat niet te bepalen. Daar is alleen bekend dat het slib sneller moet bezinken dan de gebruikelijke oppervlaktebelasting van 0,8-1,0 m/h.

De periode vóór december 2020 is niet weergegeven, omdat daarvoor niet duidelijk is op welke hoogte de ds-meter heeft gehangen en de berekende data daardoor niet betrouwbaar zijn. De grijze balk geeft aan dat het mogelijk is de bezinkperiode te verlengen (dat gaat wel ten koste van de reactietijd). In afbeelding 9 is ook te zien wanneer er *Thiothrix*-problemen zijn opgetreden. Dat begon in december 2020 en *Thiothrix* was in januari 2021 volop aanwezig. Dit was te zien aan de dalende slibdekendaalsnelheid. Vervolgens zijn er maatregelen genomen om slibuitspoeling te voorkomen. Dat is gelukt. In maart-april 2021 daalde de snelheid ook, maar nog ruim boven de grenswaarde. Dit werd veroorzaakt doordat er testen zijn gedaan met het verhogen van het slibgehalte naar 4,0-4,5 g/l om het 'operational window' vast te stellen.

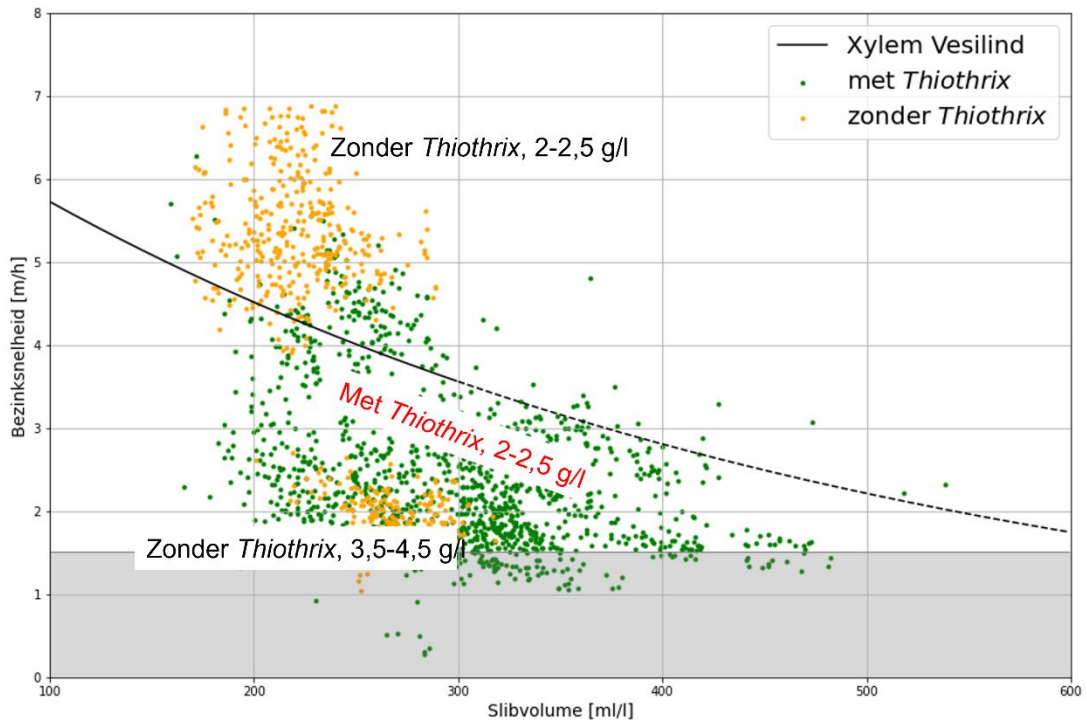
Afbeelding 10. Relatie slibbezinksnelsnelheid en SVI

Met de SCADA-meetdata is geprobeerd een relatie te leggen tussen de slibbezinksnelheid en het slibvolume (dat is het product van de SVI en het momentane slibgehalte), zoals dat gebruikelijk is bij nabezinktanks. Dat bleek echter niet goed mogelijk (zie afbeelding 10). In de afbeelding blijken de punten zonder *Thiothrix* (gele punten) met een zelfde slibvolume, bij een lage SVI en een hoger slibgehalte, andere slibbezinksnelheden te hebben, dan bij een hogere SVI en een lager slibgehalte. Voor een ICEAS is het slibvolume dus geen geschikte parameter om de bezinksnelheid uit af te leiden. De door Xylem gebruikte modellijn van Vesilind (geldig tot 300 ml/l) blijkt in Weesp ook niet goed bruikbaar.

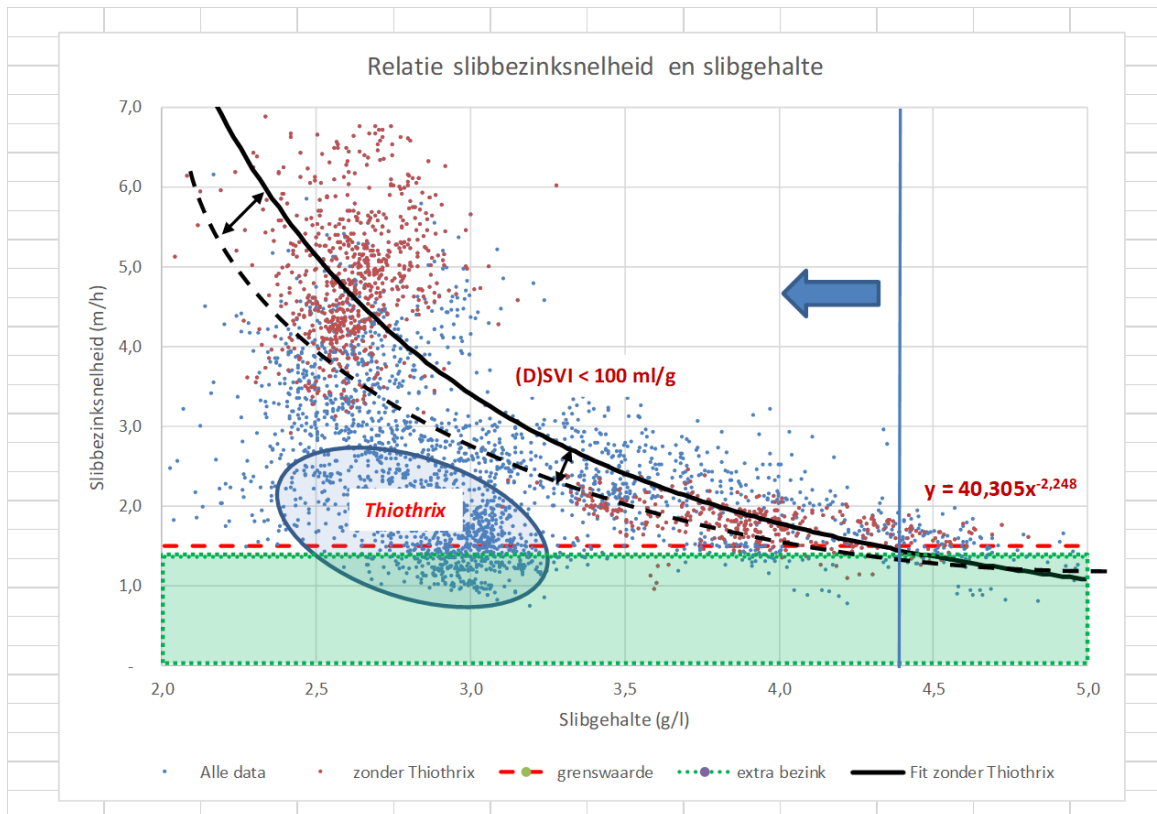
Afbeelding 11. Relatie slibbezinksnelheid en slibgehalte

De relatie tussen de bezinksnelheden en het slibgehalte blijkt wél bruikbaar (zie afbeelding 11). De lijn is bepaald zonder de *Thiothrix*-punten. Hieruit kan worden afgeleid dat bij een goede SVI van <100 ml/g het slibgehalte maximaal 4,3 g/l mag zijn.
